Sandro Dubrović, dipl.ing.el.  
HEP-ODS d.o.o. Elektroprimorje Rijeka  
[sandro.dubrovic@hep.hr](mailto:sandro.dubrovic@hep.hr)

## PODMORSKI KABELI – EKSPLOATACIJSKA ISKUSTVA U VIJEKU TRAJANJA

## SUBMARINE CABLES – EXPLOITATION EXPERIENCE DURING LIFESPAN

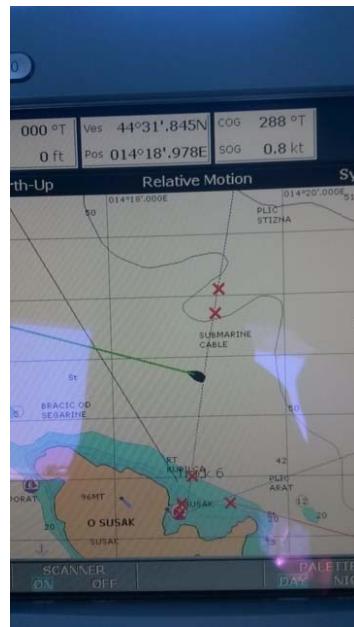
Nakon što se privremeno riješila opskrba električnom energijom, počelo se razmišljati kako najprije pronaći točno mjesto kvara. Informacija koja je radarom otkrivena da je kvar na udaljenosti 3.609 m od TS Susak 1, bila je nužan ali ne i dovoljan uvjet da bi se pronašlo mjesto kvara. Naime točno mjesto kvara na kabelu mogli su pronaći jedino ronioci. Analizirale su se pomorske karte i izvedbeni projekt polaganja predmetnog podmorskog kabela i došlo do zaključka da je dubina mora na mjestu kvara 50-55 m. Zbog velikih dubina i udaljenosti od najbliže obale pronalazak mjeseta kvara bio je dosta otežan. Uz sve popratne probleme, traženje točne lokacije i označavanje mjeseta kvara trajalo je sedam dana, što je uspoređujući sa traženjem mjeseta kvara na kopnu koje obično ne traje dulje od nekoliko sati, prilično dugačak vremenski period.

Slika 2. Traženje mesta kvara – GPS uređaj na brodici

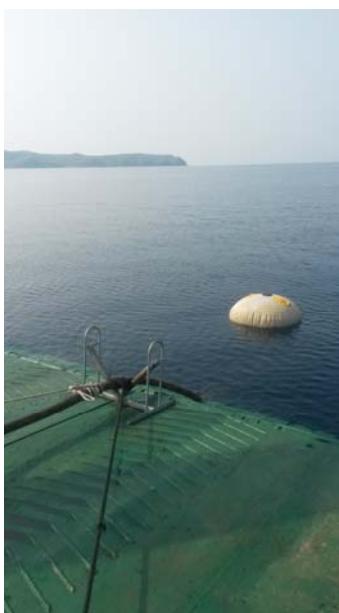
Slika 3. 1. dan – Spuštanje kabela u more

Lokacija kvara je naslućivala da će se raditi o kvaru mehaničke prirode i da će biti jasno vidljivo mehaničko oštećenje (npr. od sidra kakvog ribarskog broda), ponajprije zbog toga što je kabel bio položen u mulj i nema nikakvih djelovanja mora na tim dubinama. Međutim, kvarni dio kabela koji je eliminiran nije ukazivao na takvo nešto već na električki kvar na izolaciji. Dakle, zaključak je da su godine eksploatacije učinile svoje odnosno da je vijek trajanja predmetnog podmorskog kabela pri kraju.

Prema očekivanjima, organizacijski i tehnički najzahtjevniji dio bio je popravak štete na kabelu. Najbrže rješenje, za koje su na skladištu Elektroprimorja Rijeka postojale dovoljne duljine odgovarajućeg podmorskog kabela i uz nabavu adekvatne podmorske spojnica, bilo je umetanje novog komada kabela na dijelu gdje je do kvara došlo. Za te radove je angažiran trajekt i planirano je da se radovi na sanaciji kvara izvedu u dva dana. Prvi dan nakon sidrenja trajekta, ronioci su odrezali kabel u moru i pomoću zračnih jastuka podigli jedan kraj kabela na rampu trajekta. Na trajektu je odrezan kvarni dio kabela te na „zdravom dijelu“ prema Susku napravljena spojnica na pripremljeni komad kabela duljine 130 m na trajektu. Kraj kabela nakon izrade spojnica spušten je u more i označen bovom (Slika 3.). Drugi dan nakon sidrenja trajekta podignuta su oba kraja kabela iz mora te je napravljena spojnica na trajektu. Nakon tih radova kabel je u cijelosti bio u jednom komadu i spušten je u more (Slika 4.). Nakon tih radova isti dan uključena je kabelska dionica TS Srakane Male – TS Susak 1 i uspostavilo se redovno napajanje otoka Suska.

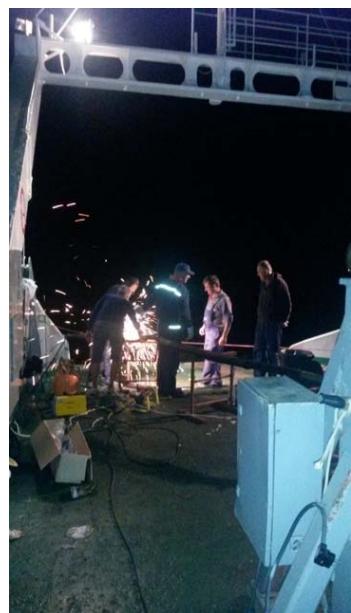
Slika 4. 2. dan – Izrada spojnice

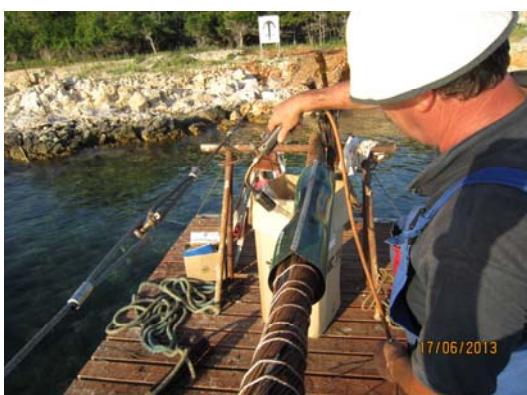
Slika 5. Izrada spojnice na splavi

Kako je kvar lociran u priobalju gdje je i najveći utjecaj mora, plime i oseke, uzrok kvara bio je očekivan. Tijekom godina i djelovanja mora došlo je do pomicanja kako samog kabela tako i priobalne zaštite (betonskih poklopница) što je uzrokovalo najprije mehaničko oštećenje na kabelu, a nakon toga s godinama i proboj izolacije. Vidimo u tablici III. da je predmetni kabel rangiran na prvo mjesto prioriteta za revitalizaciju, kako zbog starosti, tako i zbog lošeg stanja priobalne zaštite.

Nakon analize utvrdilo se da će sanaciju kvara biti najjednostavnije organizirati na način da se pripremi ponton na nogarima ili splav koja će se usidriti. U ovom slučaju postavljena je splav na kojoj se radila spojница. Otegota okolnost je bila ta da su bili potrebni građevinski radovi u priobalu (demontaža stare priobalne zaštite i kasnije izrada nove priobalne zaštite), a operativno je stvar bila otežana jer su se radovi odvijali na Golom otoku na kojem je sav materijal bilo potrebno morskim putem dopremiti sa otoka Raba. Sanacija kvara je organizirana u dva dana, na način da je umetnut novi komad kabela duljine 30 metara, te se jedna spojница napravila na pripremljenoj splavi, a druga na obali Golog otoka (Slika 5. i Slika 6.).

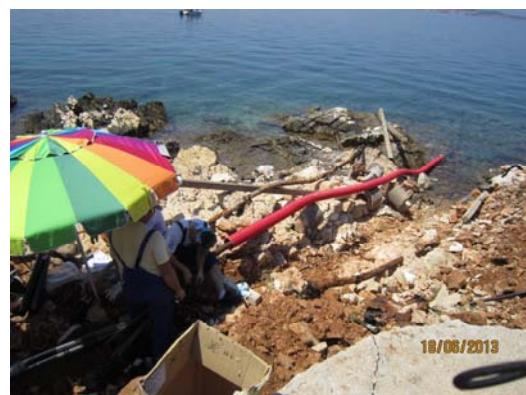
Slika 6. Izrada spojnice na obali
