mr. sc. Viktor Lovrenčić, dipl.ing.el.  
C&G d.o.o. Ljubljana i CiG d.o.o. Pula  
[viktor.lovrencic@c-g.si](mailto:viktor.lovrencic@c-g.si)

Tomaž Pungartnik, dipl.ing.el.  
Elektro Ljubljana d.d.  
[tomaz.pungartnik@elektro-ljubljana.si](mailto:tomaz.pungartnik@elektro-ljubljana.si)

## UPORABA MONTAŽNIH STUPOVA KOD SANACIJE NADZEMNIH VODOVA OŠTEĆENIH LEDENOM KIŠOM U DISTRIBUCIJI ELEKTRO LJUBLJANA

## APPLICATION OF EMERGENCY RESTORATION TOWERS FOR REPAIRMENT OF COLLAPSED OVERHEAD POWER LINES DURING THE ICING RAIN IN THE UTILITY ELEKTRO LJUBLJANA

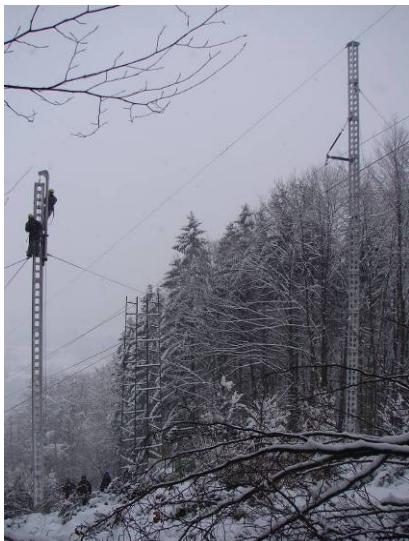
Slika 3. Montaža havarijskih stupova na DV 110 kV Hudo – Kočevje, EL [6,7]

Prilikom te prve havarije bilo je u veliku pomoć upravo završeno školovanje montera EL, koje je obavljeno u zimskim uvjetima. Izvedeno školovanje na snijegu je ubrzalo rad u realnim zimskim uvjetima na terenu. Ekipa EL je nakon analize na terenu odmah pristupila sanaciji. Izведен je „bypass“ oko oštećenog SM52, a sastavljen je od dva 22 m visoka havarijska stupa (Slika 3).

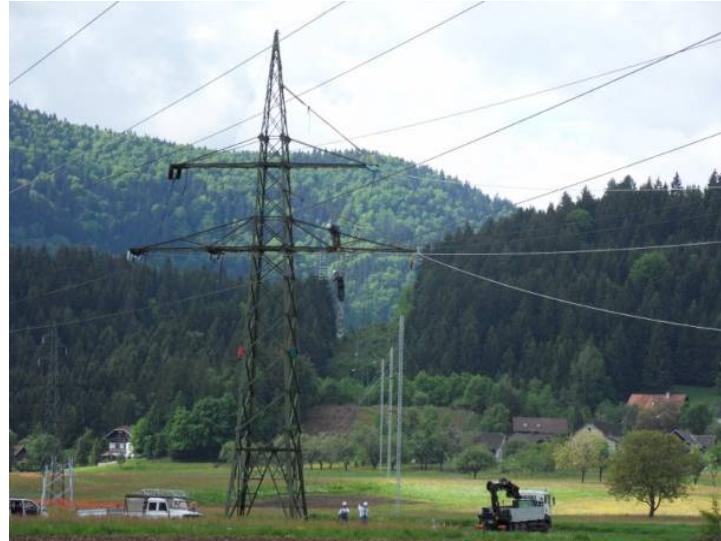
Slika 4. Montažni stupovi kod rekonstrukcije DV 110 kV Dravograd - Železarna Ravne, ELES [6,7]

Do takve suradnje je došlo već 2010. godine (Slika 4), kada je Elektro Ljubljana pozajmila ELES-u svoja tri stupa za nužan „bypass“ prilikom rekonstrukcije DV 110 kV Dravograd - Železarna Ravne, ELES [6,7].

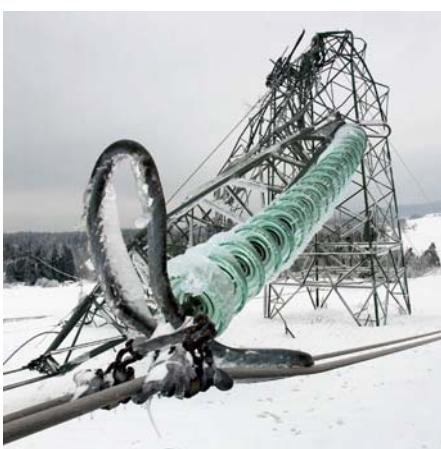
Slika 7. Havarija 400 kV DV stupova [15,16] Slika 8. Ledeni oklop na faznom vodiču DV 110 kV Cerkno - Idrija [15,16]

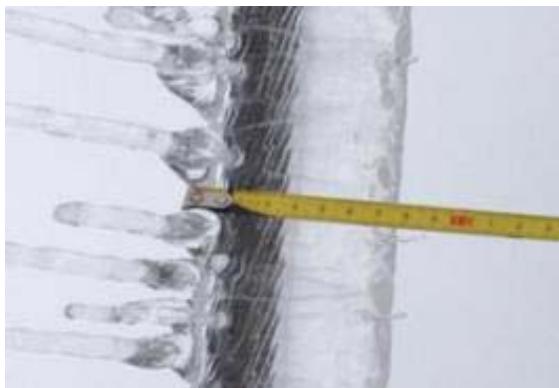
Slika 9. Led na vodiču Al/Če 490/65 mm<sup>2</sup> [16]

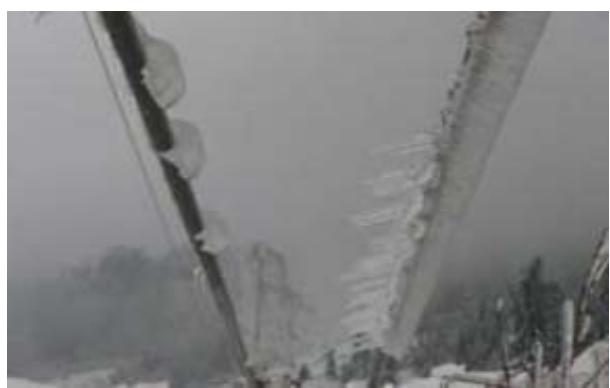
Slika 10: Led na DV 400 kV Beričevo - Divača [16]

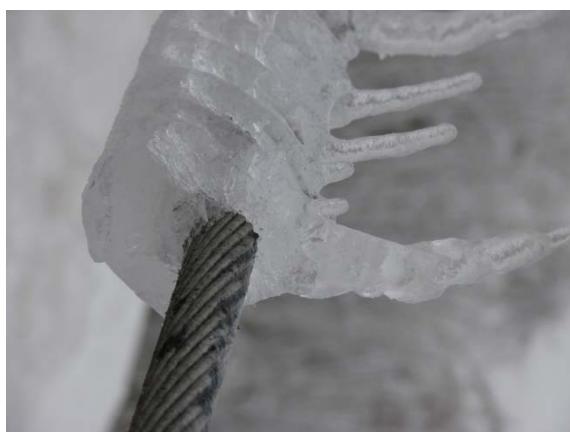
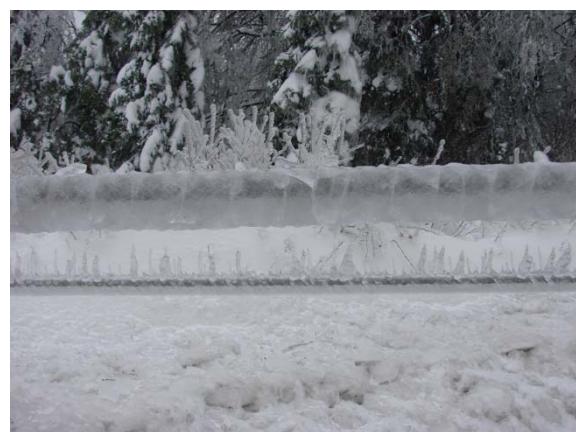
Jaka ledena kiša je na području Elektro Ljubljana najviše pogodila područje između Vrhnike i Logatca. 2.2.2014. je u prvoj polovini dana došlo do potpunog rušenja DV 110 kV Kleče – Logatec između SM92 i SM102, DV 110 kV Vrhnika – Logatec između SM84 i SM94 te DV 20 kV Vrhnika – Logatec između SM8 i SM19 (Slika 11 i 12) [14-16].

Slika 11. Pogled na ledom okovan vodič [14-16]

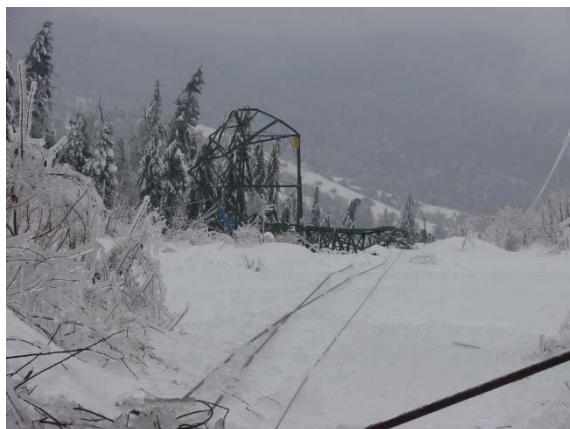
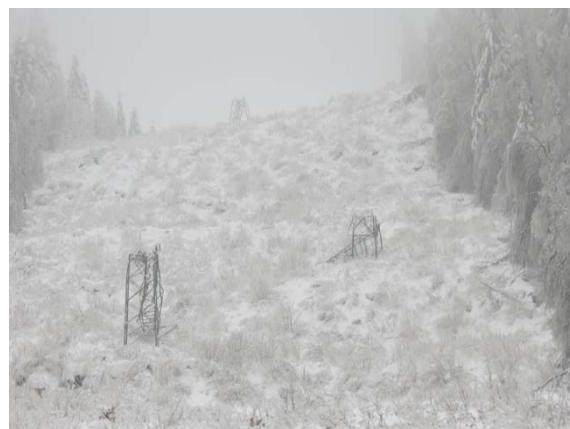
Slika 12. Pogled na katastrofalno stanje trase nakon ledene havarije [14-16]

Pošto je oštećeno drveće i dalje padalo na trasu manje oštećenog DV 110 kV Kleče - Logatec odlučeno je da se montažni stupovi montiraju po sredini trase, što je još omogućilo i lakšu naknadnu sanaciju DV 110 kV Kleče - Logatec. Oštećena trasa DV 110 kV Vrhnička - Logatec bila je duga 2,8 km, što je bilo predugo za 3 montažna stupa koje je posjedovala Elektro Ljubljana te su pozajmili još 5 montažnih stupova od ELES-a (Slika 12).

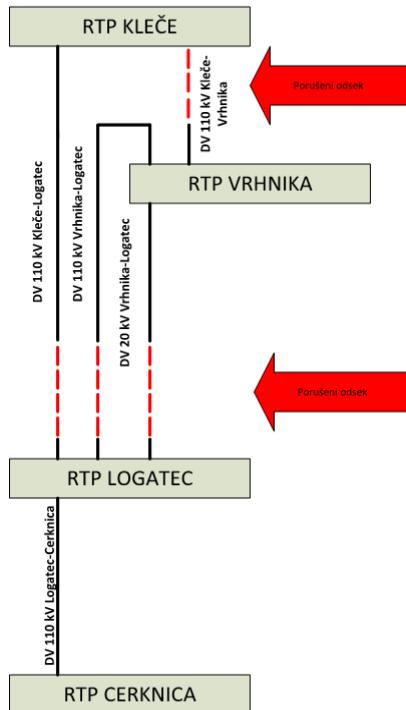
Na slici 13 je prikazan shematski pregled stanja nakon rušenja dijelova DV. Područje TS Logatec i TS Cerknica je zbog posljedica vremenske nepogode ostalo bez 110 kV veza, a vremenskoj nepogodi je podlegao i 20 kV DV koji povezuje TS Vrhnika i TS Logatec. Oštećene su konzole i na DV 110 kV Kleče-Vrhnika što je bilo riješeno premoštenjem na stupu SM68a (taj DV je bio isključen nekoliko tjedana).

Slika 13. Shematski prikaz stanja nakon rušenja DV [14-16]

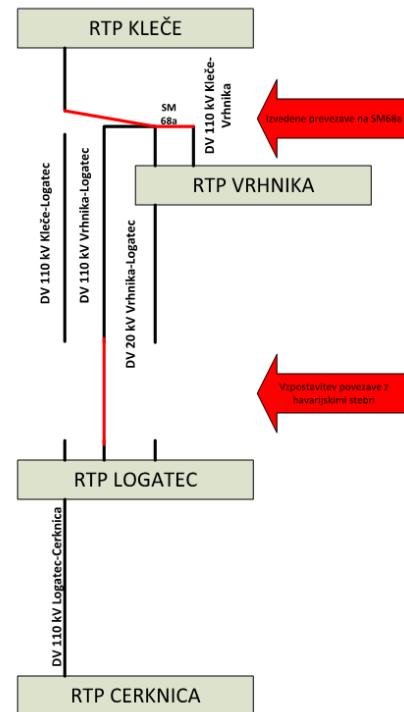
Slika 14. Shematski prikaz stanja nakon izvedbe i postavljanja montažnih stupova [14-16]

Nakon postavljanja osam montažnih stupova je DV 110 kV Vrhnika - Logatec bio spremjan za pogon. Na odcjepnom stupu SM68a bilo je nužno izvesti još prevezivanje između 110 kV dalekovoda Kleče - Vrhnika, Kleče - Logatec i Vrhnika - Logatec (Slika 14).

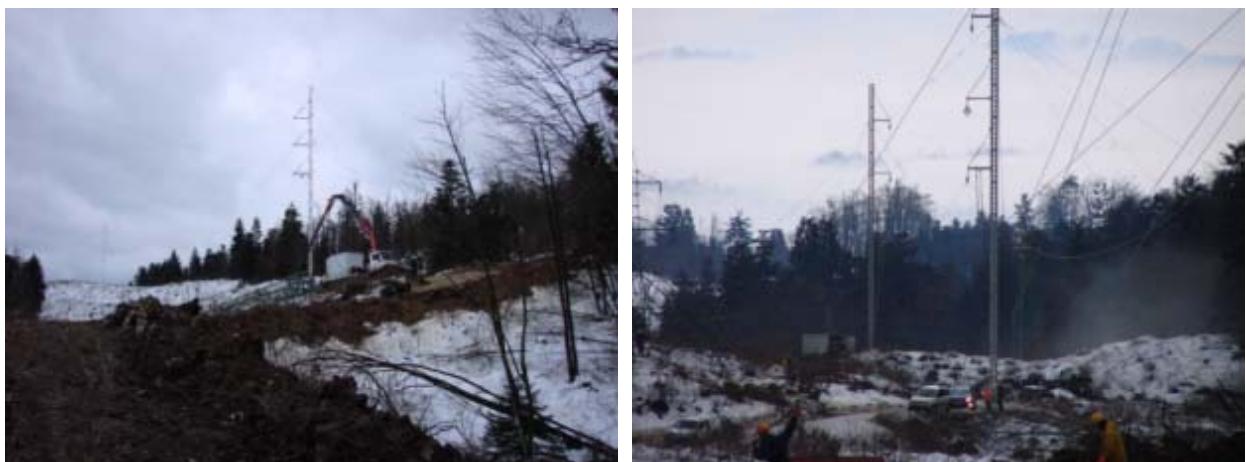
Slika 15. Postavljanje havarijskih/montažnih stupova u trasu DV 110 kV Vrhnika - Logatec [14-16]

Već 4.2.2014., dakle dva dana nakon ledene vremenske nepogode, je na temelju tehničkih podataka započeto uređivanje prostora za postavljanje montažnih stupova i iskopavanja jama za sidra kao i postavljanje montažnih stupova na DV 110 kV Vrhnička - Logatec (Slika 15). Nakon smirivanja vremenske nepogode radnici Elektra Ljubljane započeli su čišćenje prilaznih putova i sa dopremom potrebne opreme i montažnih stupova na mjesto montaže.

Dalekovod je uspješno priključen u mrežu 9.2.2014., nakon samo sedam dana i time je uspostavljeno napajanje TS Logatec i TS Cerknica [14-16].
