mr. sc. Viktor Lovrenčić, dipl.ing.el.  
C&G d.o.o. Ljubljana i CiG d.o.o. Pula  
[viktor.lovrencic@c-g.si](mailto:viktor.lovrencic@c-g.si)

Tomaž Pungartnik, dipl.ing.el.  
Elektro Ljubljana d.d.  
[tomaz.pungartnik@elektro-ljubljana.si](mailto:tomaz.pungartnik@elektro-ljubljana.si)

## UPORABA MONTAŽNIH STUPOVA KOD SANACIJE NADZEMNIH VODOVA OŠTEĆENIH LEDENOM KIŠOM U DISTRIBUCIJI ELEKTRO LJUBLJANA

## APPLICATION OF EMERGENCY RESTORATION TOWERS FOR REPAIRMENT OF COLLAPSED OVERHEAD POWER LINES DURING THE ICING RAIN IN THE UTILITY ELEKTRO LJUBLJANA

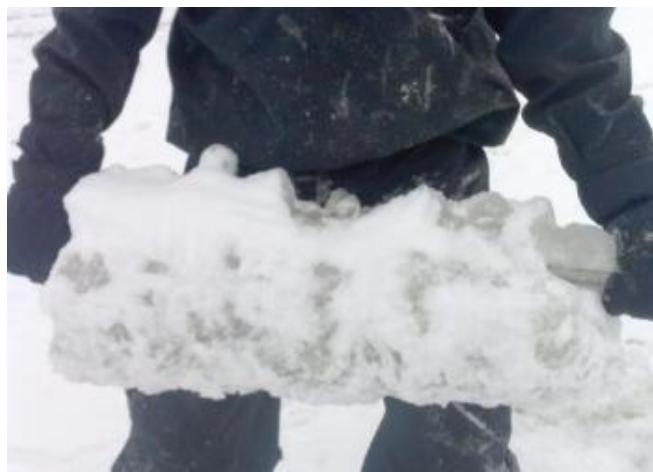
Slika 7. Havarija 400 kV DV stupova [15,16] Slika 8. Ledeni oklop na faznom vodiču DV 110 kV Cerkno - Idrija [15,16]

U nedjelju 3. veljače u jutarnjim satima srušio se dalekovod DV 2x110 kV Dravograd - Velenje. Državna agencija za okoliš (ARSO) izdala je crveni alarm za cijelu državu. Taj dan je došlo do najviše ispada odnosno prekida opskrbe električne energije. Ispali odnosno srušili su se distribucijski dalekovodi DV 110 kV Kleče - Logatec, DV 110 kV Vrhnika - Logatec, DV 110 kV Pivka - Postojna, brojni SN (35, 20 i 10 kV) dalekovodi i NN mreža (0,4 kV). Zbog prevelike količine leda, koja je u okružju Postojne mjerila i 5 cm, lomila su se brojna stabla koja su padala na distribucijsku mrežu te tako pokidala žice, lomili su se i stupovi. Slika 9 prikazuje 8 cm debeli sloj leda na faznom vodiču 490/65 mm<sup>2</sup>, a slika 10 led na DV 400 kV Beričevo - Divača kod Unca, selo Studeno pri Planini i Laže nad Senožečami.
